REVISION DER STAUANLAGE PUNT DAL GALL

Spektakuläre Taucharbeiten

Die Engadiner Kraftwerke revidieren wichtige Anlagenteile an ihrer grössten Staumauer. Zum Schutz des Spöl kommen Sättigungstaucher zum Einsatz. Ein Besuch auf der Baustelle am Lago di Livigno.

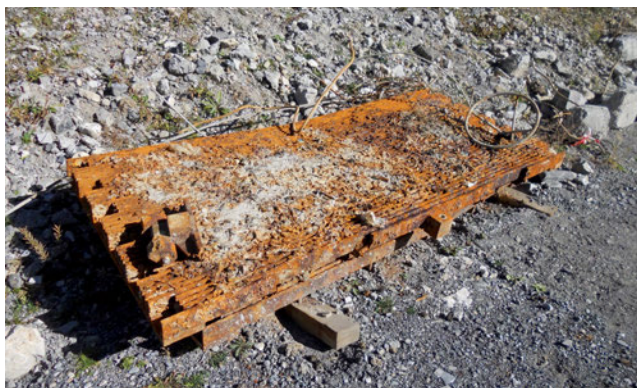
45 Jahre lang im Einsatz: der alte Rechen des Dotiereinlaufs.

Gall durch den Nationalpark nach Zernez fliesst. Im Sommer entfernten Taucher der französischen Firma Hydrokarst in einer Tiefe von mehr als 100 m den Rechen. Eine Tauchglocke brachte die Spezialisten dorthin, wo sie ins Wasser stiegen und diverse Arbeiten ausführten.

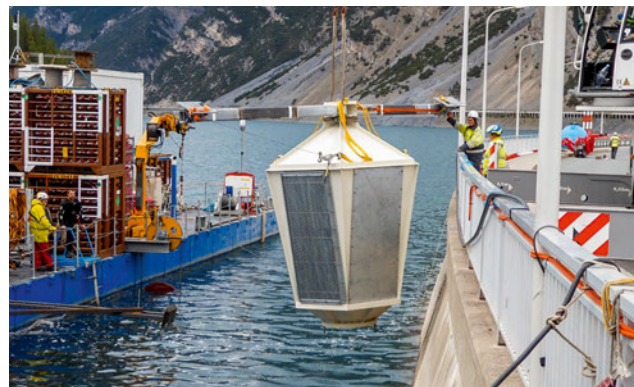
Der Trompeteneinlauf des künftigen Dotierwassereinlaufs wird in den See abgesenkt.

Sedimente in den Halbtrichter, und die Taucharbeiten mussten wegen schlechter Sicht drei Tage eingestellt werden», berichtet Claudio Taisch, der Projektleiter der Revisionsarbeiten. Auch stiessen die Taucher auf sperrige Betonbrocken aus der Bauzeit. Deshalb konnte in der ersten Tauchphase lediglich der 16 m² grosse Abschluss beim Dotiereinlauf montiert werden. Über einen aufgesetzten Trompeteneinlauf wird das Dotierwasser künftig 9 m höher ge-

fasst. Dadurch reduziert sich das Risiko eines erneuten Schlammaustrags in den Spöl deutlich.

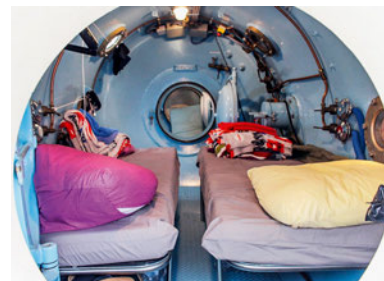
Eines der beiden «Schlafzimmer» der Sättigungstaucher. Es ist an die anderen Module der Druckkammer angedockt.

Taucharbeiten so tief im Wasser bedingen ein Druckkammersystem. Je höher der Druck, dem ein Mensch ausgesetzt ist (hier 10 bar), desto mehr Gase werden im Blut gelöst. Sinkt der Druck rasch, kommt es zu lebensgefährlichen Blasenbildungen. Ohne Tauchglocke und Druckkammer bräuchte ein Taucher jedesmal fast vier Tage, um aus 110 m Tiefe aufzutauchen.
